2021年 6月号
vol.23

ソラパト魂

Solarpat NOW

再生可能エネルギーの主力電源化に向けて ソラパトの災害時無料診断

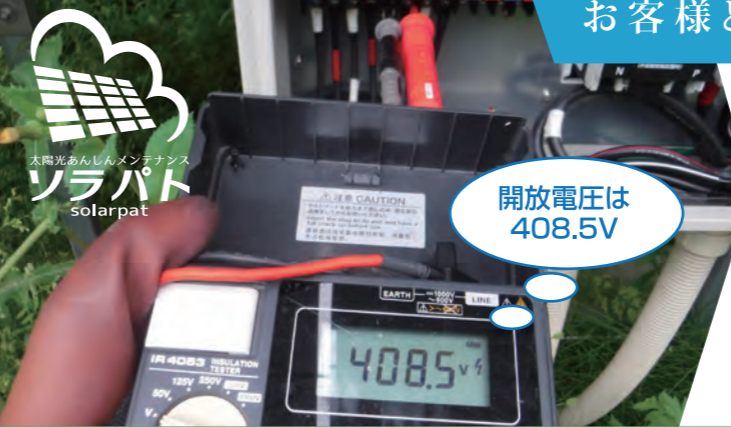
開放電圧は408.5V

(マイナス)側が-135.7Vです。この数値の絶対値の和は記事タイトルの画像にある開放電圧とほぼ等しくなっています。この開放電圧の値から地絡しているポイントをさらに絞っていきます。

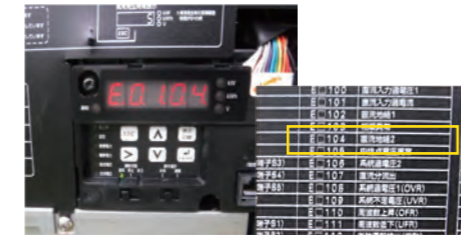
遠隔監視装置からソラパト監視センターにパソコン停止の通知があり、現場に駆けつけました。当該のパソコンを調べて見るとこのようなエラーコードが表示されていました。

このコードから「直流地絡」であることが確認できましたので、地絡の回路を特定すべく、回路ごとに絶縁抵抗を測定していきます。

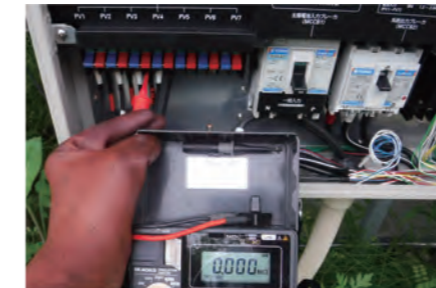
すると3番目の回路の地絡(絶縁抵抗がゼロ)が確認できました。このように問題のある箇所を絞り込んでいくのです。

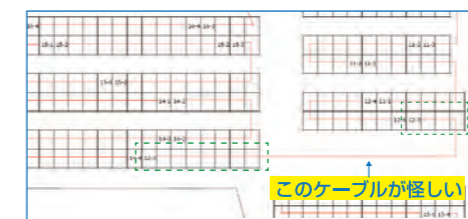
図面で12-3の回路を見ると、12枚のモジュールで構成されていることが分かります。そして開放電圧の±の比率がおおよそ2:1であることから+側から8枚目と、一側から4枚目のところが怪しいとなります。

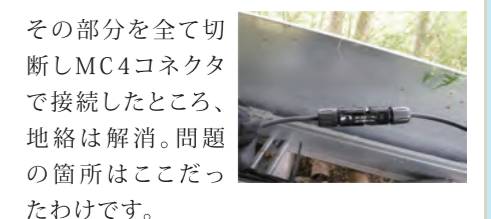
ている箇所があり、テープを剥がしてみると、ケーブルを繋いでいる部分が茶色く変色、またケーブル自体もそこから20~30cmくらいの範囲で劣化が見られました。

何らかの原因で絶縁テープ部分に水分が入り腐食が進み、そこが金属部分に触れていたため地絡したと推測されます。また、今回は地絡によりケーブルの劣化が分かりましたが、気付かず劣化が進めば別の不具合に繋がっていたかもしれません。

その部分を全て切断しMC4コネクタで接続したところ、地絡は解消。問題の箇所はここだったわけですよ。

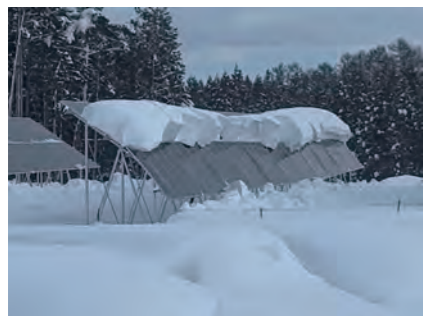
積雪で架台が倒壊

昨年12月、東北地方の発電事業者様より、積雪により太陽電池アレイ(架台)が倒壊したとの連絡とともに下記の写真が送られてきました。ソラパトが昨年7月か

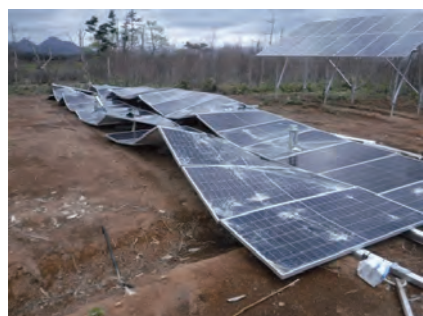
地面に落下したモジュールも

積雪時の写真では確認できませんでしたが、完全に倒壊した架台は、上の画像のよう

に雪が解けた際にモジュールとともに地面に落下していました。

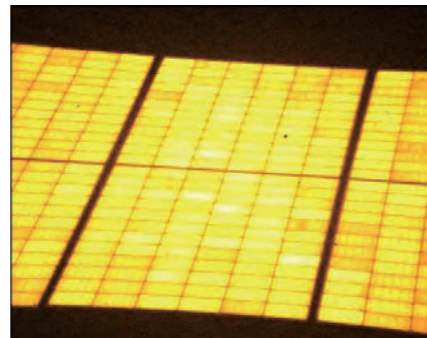
結果として、落下していないパネルについては、被害はほとんど無く、再利用可能な状態であることが分かりました。

EL検査でも特に異常は見られなかった

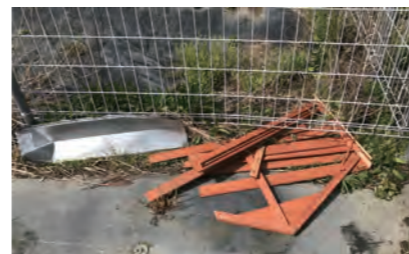
近所の犬小屋の破片とシャッターの破片

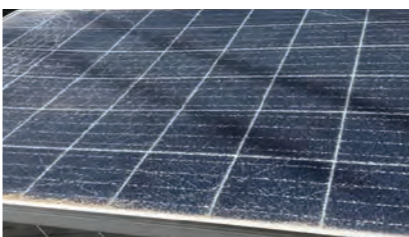
目視でも分かるパネル割れ

次に発電所の被害状況を目視で確認したところ、割れたパネルが複数枚ありました。原因は、何かが飛来してきて割れたり、また風圧でたわんで割れたのではないかと思います。

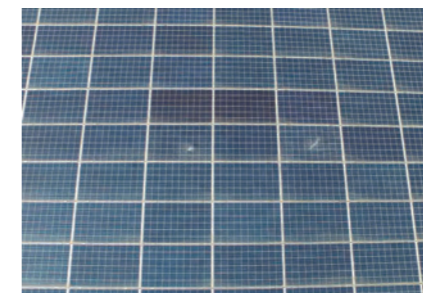
もともとお客様からは、パネルが数枚割れているのがあっていましたが、目に見えないダメージの可能性もあるため、次にドローン点検を実施しました。その結果、認識できていなかったパネルの割れも発見することが出来ました。

ドローンによる可視画像

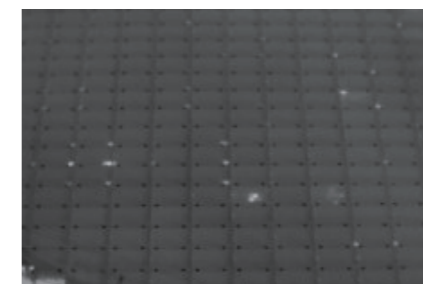
ドローンによるサーモ画像
