# ENETECH TIMES [エネテックタイムズ]

2021年 10月号  
vol.25

## ソラパト魂

### 水上発電所の精密点検で

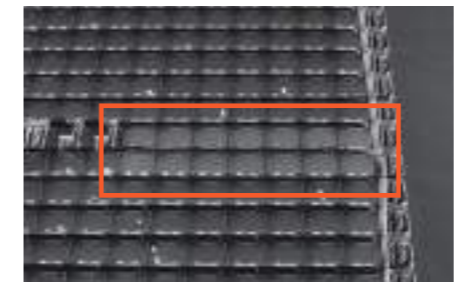
水上発電所で実施した精密点検。まずはドローン検査を行ったところ、1か所、未発電と思われるストリングが見つかりました。

上の画像の赤線内、周囲に比べて白くなっている14枚のモジュールが分かります。

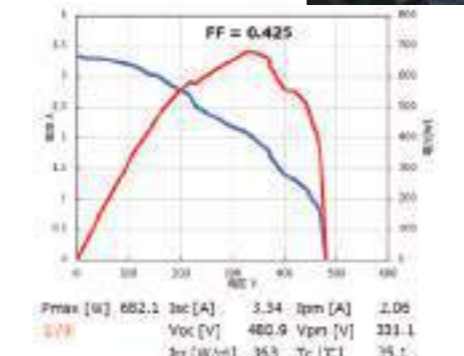
次に発電所全体のIVをストリングごとに測定しました。下のグラフが当該ストリングのIVカーブなのです。

他のストリングと違いはなく、影による影響で出力低下というエラーが出ているものの、未発電というような異常は見られません。

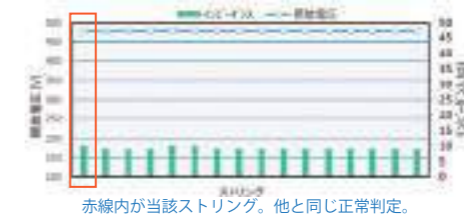
続いて行った開放電圧・インピーダンス測定でも、開放電圧477Vインピーダンス8Ω、であり、正常判定。異常は見られませんでした。

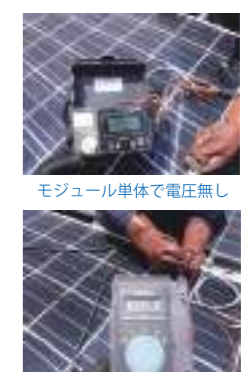
13直で測定し428Vを確認

モジュール単体の電圧を測定していくと、発電していない1枚のモジュールがあり、そのモジュールを除いた13直で測定し正常値を確認。その不具合モジュールを切り離し、接続箱側で開放電圧・絶縁抵抗測定を行い異常が無いことを確認しました。

未発電の原因は1枚のモジュールの不具合と特定でき、そのモジュールを交換することで正常な状態に戻すことが出来ました。

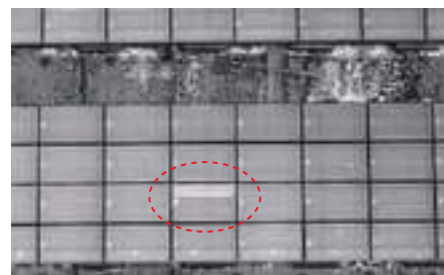
### ① クラスタ故障モジュール

赤い点線内、モジュールの3分の1が白くなっています。故障により機能しなくなったクラスタ部分は電流が流れず熱が溜まりま

す。このため他の正常なクラスタと比較すると温度が高くなり、周りより白く見えます。このクラスタ故障モジュールはメーカーの出力保証の対象となるため、ソラパトではその場で開放電圧やインピーダンス測定などの二次点検まで実施。メーカー提出用の資料も作成致します。

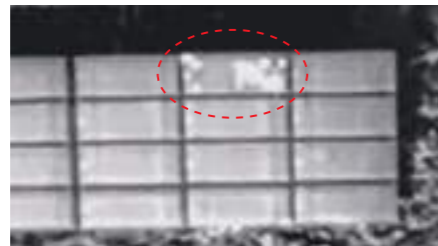
### ② ガラス割れモジュール

鳥のいたずらによる石落としや強風で飛散物が当たり表面ガラスが割れたと考えられるケースも多く見られます。上の画像のように、割れた部分もドローンで検出することができます。また、この割れている箇所が焦げてしまっているケースもあり、最悪の場合、火災などの二次被害に繋がる恐れもあるので応急的に該当モジュールを回路から切り離すなど出来る限りの対応をソラパトスタッフがその場で行います。
