ENETECH TIMES

vol.40

サーモカメラで見つかる温度異常

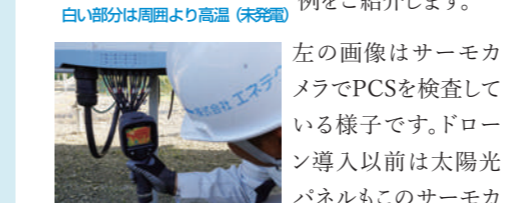
ドローンで撮影したIR画像
白い部分は周囲より高温(未発熱)

左の画像はサーモカメラでPCSを検査している様子です。ドローン導入以前は太陽光パネルもこのサーモカメラで点検していました。しかし点検にかかる工数・時間や検出精度などからドローンに軍配が上がり、現在ソラパトではドローン点検を標準にしています。

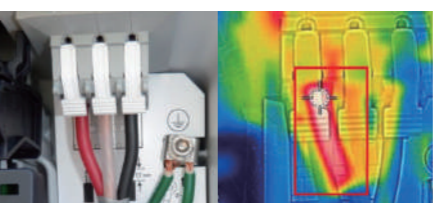
左はPCS内部のACケーブル端子部で、右がそれをサーモカメラで撮影したものです。赤枠で囲んだ部分が高温になっていることが分かります。この画像を撮影した際には「要経過観察」というくらいの判断をしたのですが、点検データの確認作業にあたったスタッフが「これはおかしい」と疑い、詳しく調べることにしました。

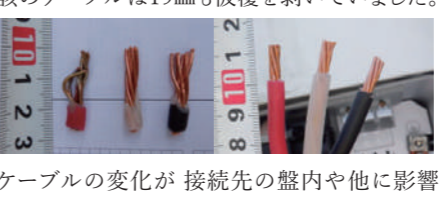
焼損して短絡した場合、一時的にショートしてスパークはしますが、遮断器が動作すれば電気は遮断されPCSが停止すると考えられます。ただ交流側とは言えPCS内部で燃えるとPCS火災などを引き起こす可能性も否定できません。

ケーブルの変化が接続先の盤内や他に影響がないかを確認した後、改めてケーブル末端の変色部分を切り落とし、被覆をメーカー指定の12mmに剥き直し、無理をせずに端子部に戻しました。この事例は交流側のケーブルなので

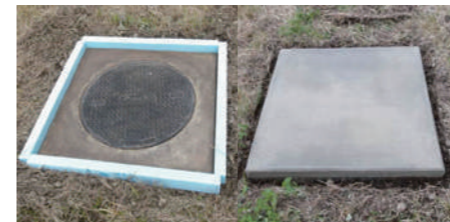
また、高圧発電所でハンドホールを使用したケーブル敷設の場合、引き抜かれて被害にあったケースも多く、ある発電所では、ハンドホールを2重ロックにして開けにくくしたものの、あっさりと破壊されて2回目、3回目の盗難被害を受けてしまいました。

そこでハンドホール自体をコンクリートで覆ったところ、その後は被害が無くなっています。メンテナンス性は著しく低下しますが、背に腹は代えられない苦肉の策といったところでしょうか…。
