# ENETECH TIMES [エネテックタイムズ]

2022年 11月号  
vol.31

## どんな不具合も見逃さない! ソラパト魂

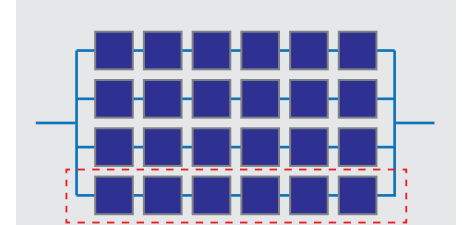
この発電設備は6直列4並列170回路で構成されており、その4つの並列回路のうちの1つが繋がっておらず6直列3並列となっていました。

パネルを6枚直列に繋いだ回路(ストリング)を4つ並列に繋ぐはずが、1回路は未接続

回路に不具合があった場合にその回路を意図的に外すことはあるのですが、接続されていないパネルや回路を調べてみましたが異常は見つからず、不具合を検知してあえて接続していないのではなく、施工時に接続を忘れていたのではと推測されます。

竣工点検時にI-V特性測定やドローン点検を行っていただければ見つけられた不具合ですが、開放電圧のみの測定だったのでは?と推測されます。また、繋がっていなかったパネルは60枚で全4,080枚のうちの約1.5%ですので、全体の発電量から気付くことは困難です。この発電設備については、点検後、別日に接続されていたケーブルを接続し、無事全て復旧しました。

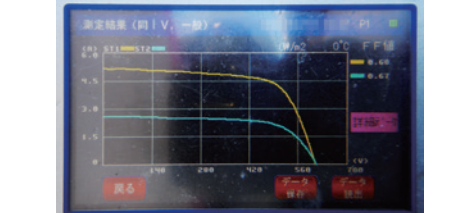
しかし、短絡電流の値は変わってきますので、開放電圧と短絡電流を測定することができるI-V特性測定を行えば接続ミスに気付くことが出来たはずでした。

未接続の回路があると他よりも電流値が低い

ソラパト(エネテック)の竣工点検ではI-V特性測定を実施していますので、今回のような施工ミスは竣工検査の段階で見つけることが出来た事象になります。太陽光発電設備はメンテナンスフリーと思われるがちですが、私たちは定期的な点検、メンテナンスは重要だと実感しています。また、今回のように発電所の施工時点から不具合を抱えている発電設備も少なからず見えてきました。私たちソラパトスタッフは、お客様の太陽光発電設備が長期にわたり安定して発電できるよう日々努めています。竣工検査、使用前自己確認、使用前自主検査も承ります。太陽光発電設備の気になることはお気軽にソラパトにご相談ください。

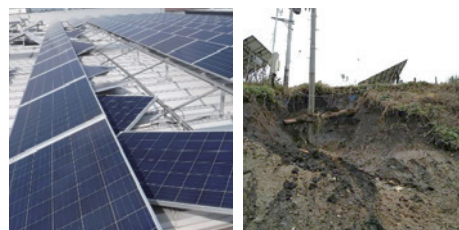
ここ数年、多いと感じるのは天災による被害です。雨によって浸水したり、土が流れてしまったり、台風によってパネルが飛んでしまったり、積雪によって潰れてしまったり、落雷による被害もありました。

台風によるモジュール飛散

豪雨による土砂災害

想定以上の厳しい環境によるものなので仕方ないという見方もありますが、設計、施工、あるいは日ごろの点検やメンテナンスによって回避できたのでは?と思われるケースもあったのではと考えます。

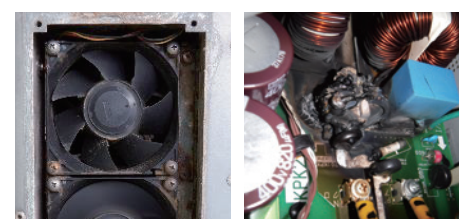
昨年くらいからパワコンの故障が増えています。ファン故障、電子部品の劣化、基盤焼損、センサの誤作動など故障の内容は様々ですが、電子部品がある機器が屋外に置いてあるわけですから、家電もそうですが故障は仕方がないし、故障が増える時期に差し掛かっているのかもしれない。

ファンの停止

基盤の焼損

今大きな問題は、部品不足で納期がかかること。先日も納期が8か月かかるという話もありました。このような状況下では、壊れたからすぐに交換とはいかず、お客様の売電損失も大きくなってしまいます。

それを受けてソラパトではパワコンの故障を型番や運用年数などから分析し、不具合を予測することで特にリードタイムの長い部品は早めに注文、交換の準備をしたり、お客様にリニューアルのご提案をすることも行います。

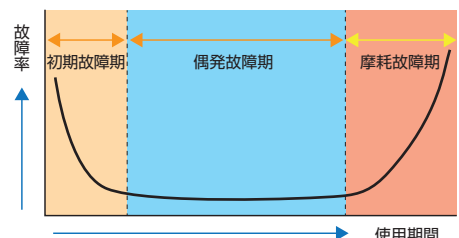
機械や装置の時間経過による故障率を表したバスタブ曲線というものがあるのですが、現在の太陽光発電機器は“初期故障期”を経て稼働が安定している“偶発故障期”にあり、機器によっては故障率が増加する“摩耗故障期”に差し掛かってきたという見方もできます。ソラパトが蓄積したデータを活用し、いち早い対応ができればと考えています。

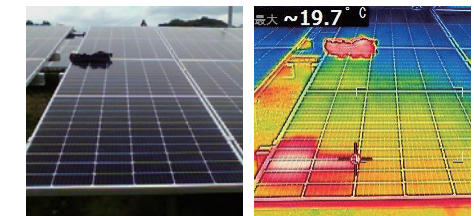
例えば、ハーフカットモジュールは並列に接続されている1つのクラスタが発電しない(影になるなど)場合に、長辺方向の逆側のクラスタに負荷がかかり発熱する場合があります、サーモカメラで見つけた未発電が疑われる箇所を調べても何も異常が無いということもありました。また従来使用していた計測器では測定の上見逃すケースもありますので、ソラパトではドローン(サーモ)点検を積極的に導入しました。

ハーフカットモジュールの場合、影になったセルが発熱だけではなく、向かい合った位置のクラスタも発熱
