メッセナゴヤ2018に出展～省エネへの高い関心

SOLARPAT REPORT 現場のリアル

O&M 最前線 俺たちに見つけれない不具合は無い!!
ソラパトスタッフの現場レポート

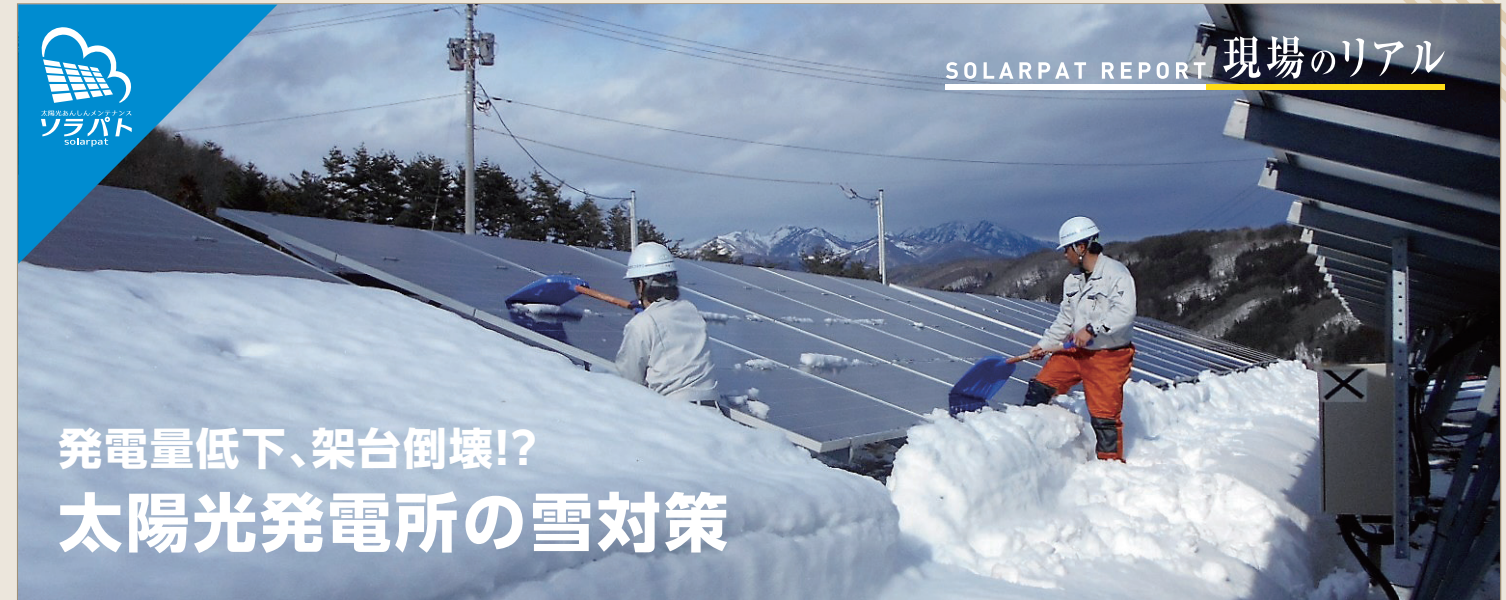
発電量低下、架台倒壊!? 太陽光発電所の雪対策

今年は大型の地震や台風と自然災害が続き、発電所への影響も少なくありませんでした。そして、これからの季節に気にすべきなのが「雪」。積雪の多い地域はもちろんですが、想定外の地域に大雪が降ることも無いわけではありません。今回は雪による発電所への影響やその対策についてご紹介します。

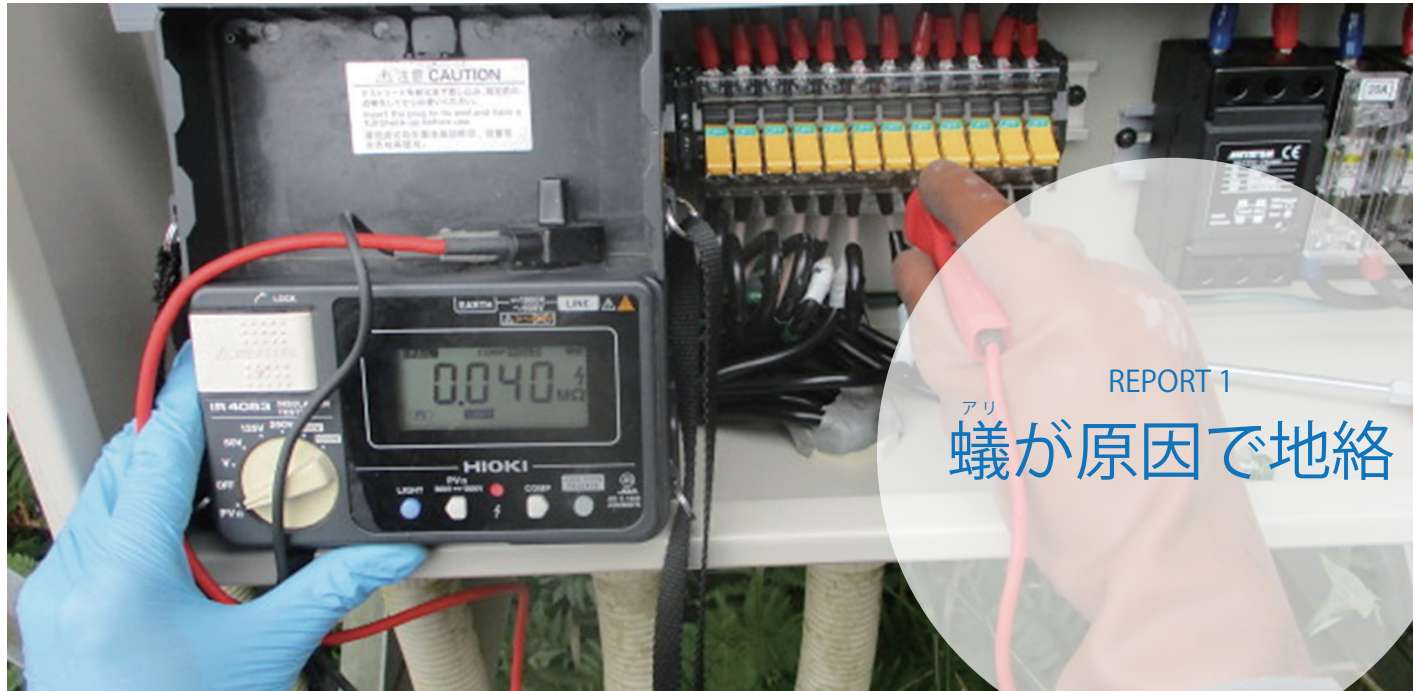
蟻がメガソーラーを止めた!

事の発端は遠隔監視装置からお客様に届いた発電停止のアラート。それを受け主任技術者に点検を依頼したところ、「直流地絡」のエラーがPCSに表示されていました。直流側の不具合は主任技術者の方では分からないということで、ソラパトに原因調査の依頼がありました。

早速現地に駆け付け、地絡の場所を特定すべく、調査を開始しました。その発電所はメガソーラーと呼ばれる大型の発電所。調べる回路も半端ない数ですが、原因究明のためには全てを調べる必要があります。そして227回路を調べた結果、2つの地絡回路を特定しました。特定した箇所を調べていくと...

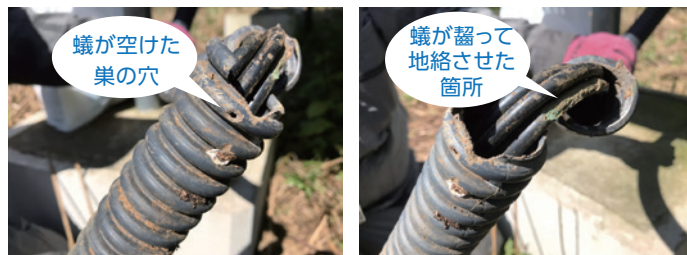
配線をまとめるチューブに群がる蟻を発見しました。よく見るとチューブに小さな穴が空いており、そこから数えられないほどの蟻が出入りしていて、中は蟻の巣になっていたわけです。
 ※動画も撮影しましたが、閲覧注意とタイトルに付けたくなるほどの内容です。視聴ご希望の方は担当営業まで。

下の画像を見ていただくとよく分かると思いますが、蟻が小さな穴を開け、中に巣をつくり、ケーブルを齧(かじ)って地絡が起こったということなんです。

蟻を駆除するとともに、地絡した2回路を解列(切り離し)して、PCSは復旧。そして後日、この2回路の是正工事(ケーブルの張り替え)を実施して完了しました。
 “アリがゾウを倒す”という言葉が耳にすることがありますが、今回は“アリがメガソーラーを止めた”という事例でした。

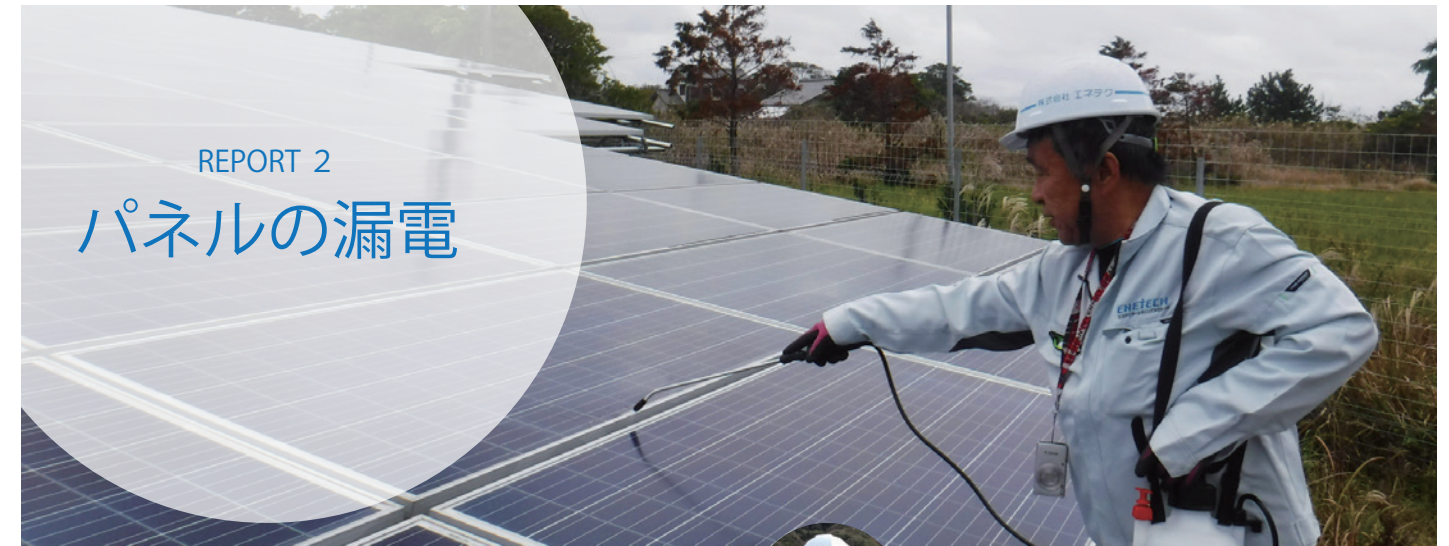
晴天時に検知できない不具合

ソラパトの年間契約をいただいている発電所で、大雨の日に発電停止が起きました。現場に駆けつけてみると、漏電遮断器が地絡を検知してトリップしています。そこで早速、モジュール、PCS、集積箱の配線の絶縁抵抗測定を実施しましたが、絶縁不良箇所が見つかりません。晴れの日には漏電箇所が特定できないのでは?と気づき、後日再検査を実施することにしました。

再検査は雨が降りそうな日に設定しましたが、残念ながら曇りであったため、噴霧器やジョウロでパネルに水をかけて測定を実施。するとパネルが水に濡れると絶縁抵抗値が下がることが判明しました。パネル自体の漏電はあまり例がない不具合で、現在メーカーに問合せしています。

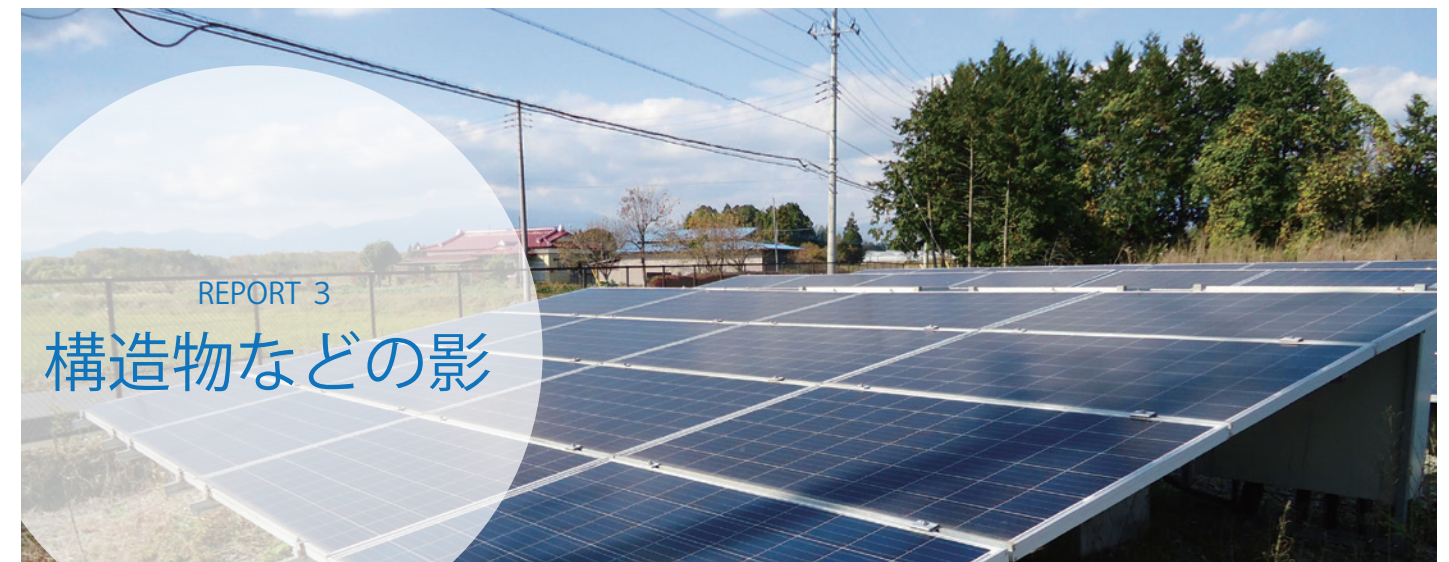
影の面積分だけが発電しないというのは間違い

お客様から、発電量の低下が著しいという相談がありました。現地を確認すると南側に大きな木が1本。影自体はパネル全体からすればごく一部なのですが、どうやらこれが原因のようです。影の部分だけが発電しなくても、全体には大きな影響はないと考えがちですが、実際は“影がかかる回路の発電量に影響”するため、少しの影でも配線によっては全体的な発電量低下につながるケースもあるのです。
