2021年 6月号
vol.23

ソラパト魂

Solarpat NOW

再生可能エネルギーの主力電源化に向けて ソラパトの災害時無料診断

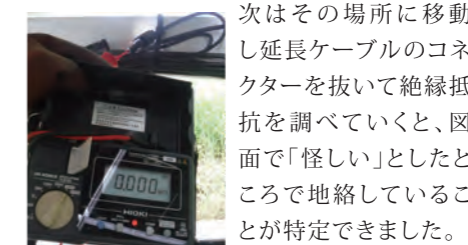
図面で12-3の回路を見ると、12枚のモジュールで構成されていることが分かります。そして開放電圧の±の比率がおおよそ2:1であることから+側から8枚目と、一側から4枚目のところが怪しいとなります。

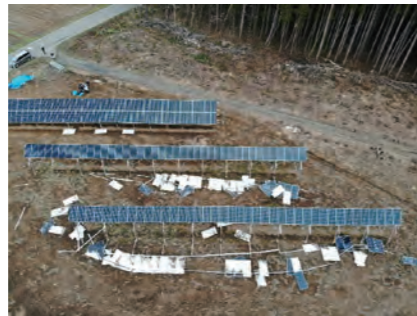
まずは、被害状況の全容を把握するため赤外線カメラを搭載したドローンを用いて調査を行い、次にパネルの被害状況を確認するためEL検査を実施しました。

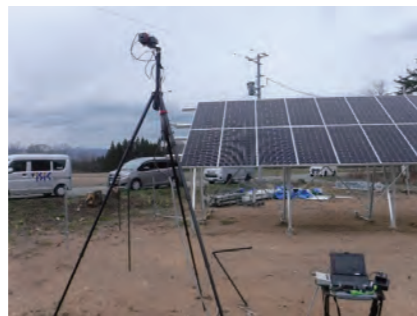
EL検査機「エプティフ」

EL検査は太陽電池モジュールの製造工程でも行われる検査で、マイクロクラックやPID現象など、目視では確認できないような不具合を可視化し検査します。落下していないモジュールもかなりの重量の雪が乗っていたため、内部に異常が無いかを見極めようということなのです。
